# 淮南高新区青桐苑北区、中区、南区及附属 配套项目地块土壤污染状况调查报告

委托单位：淮南市高新投资（集团）有限责任公司

编制单位：安徽华境资环科技有限公司

编制日期：二〇二三年九月

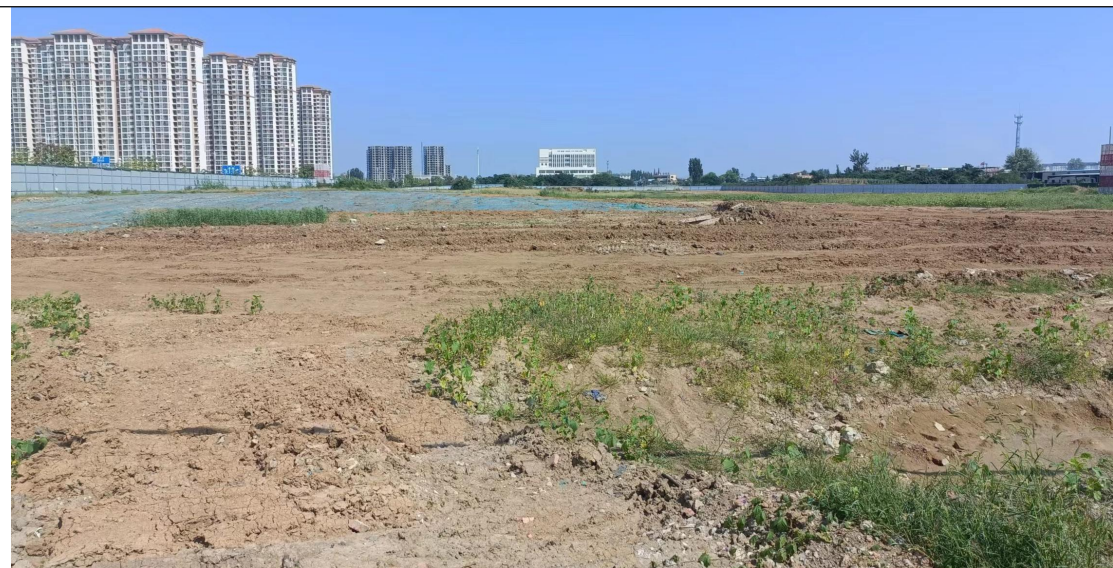
北部地块现状照片，地块现状为空地，场地已平整，平整过程将场地局部高凸的土方转移到低凹的地方，实现场地的局部平整，现状场地内经内部进行了平整，无土方外运，表层土壤有局部的扰动。后期施工过程将挖方  $246427.4\text{m}^3$ ，填方  $64072.29\text{m}^3$ ，多余的土石方外运至李郢孜镇采煤沉陷区用于生态修复。

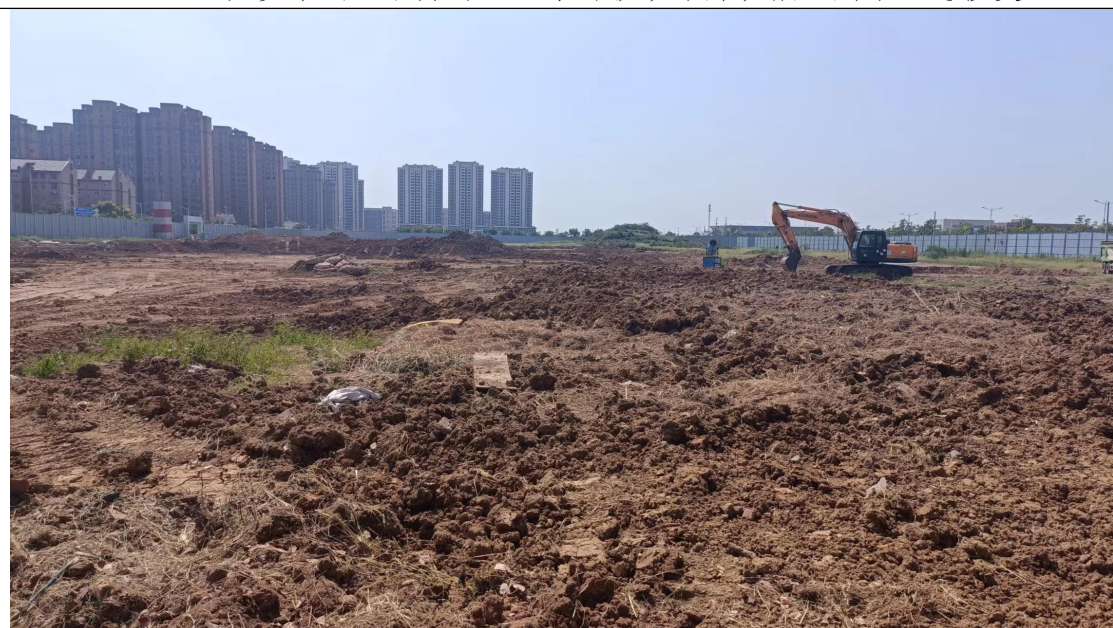
中部地块现状照片，地块为空地，场地现状土壤扰动较大，主要是对场地进行平整挖方（挖方主要将地块中东部区域 2016 年东侧香樟苑小区三期建设过程中的

开挖的堆存土方进行清运，目前已挖约方 8105m<sup>3</sup>，除西南角大孤堆墓外，其他区域均进行了平整，表层土壤被较大幅度扰动），堆土外运至李郢孜镇采煤沉陷区用于生态修复，后期施工过程将挖方 226842.28m<sup>3</sup>，填方 87480.05m<sup>3</sup>，多余的土方继续外运至李郢孜镇采煤沉陷区用于生态修复。

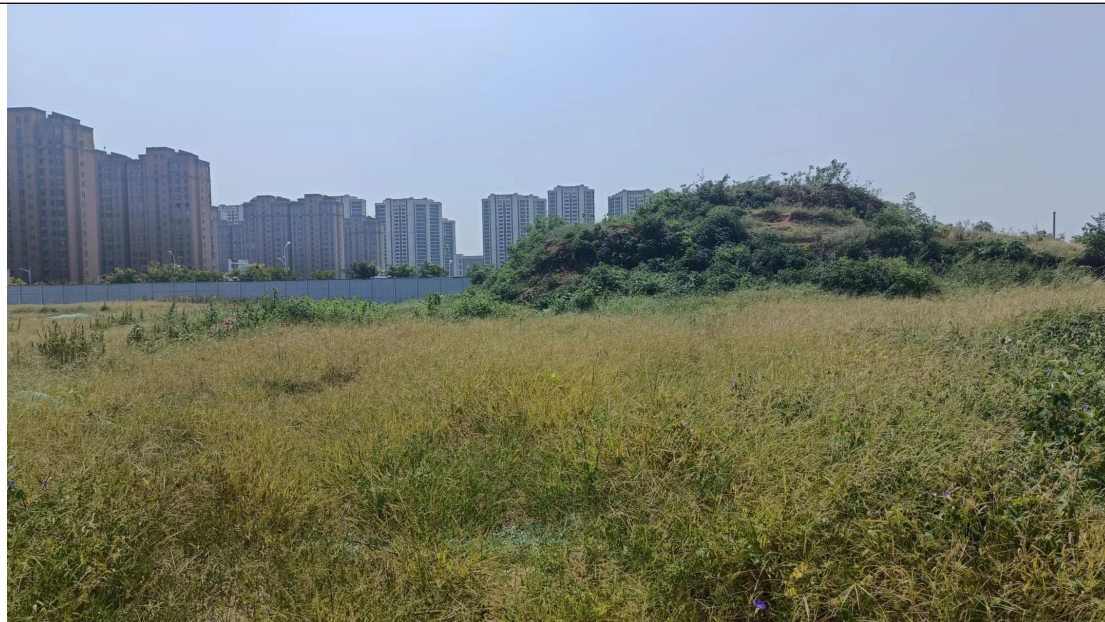
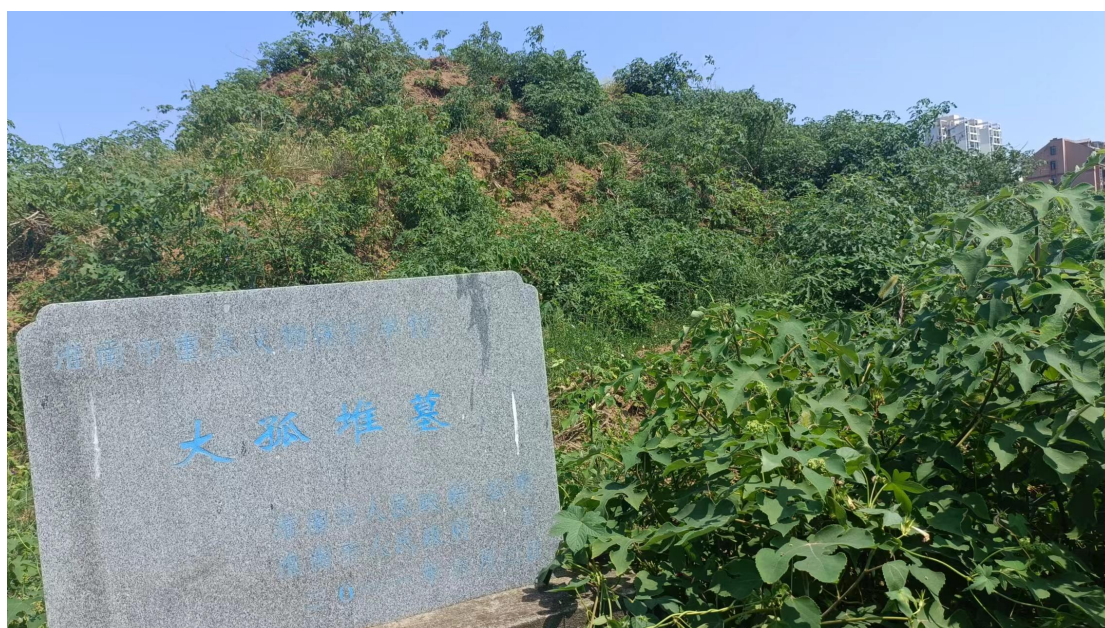
中部地块大孤堆墓现状照片，大孤堆墓为文物古迹用地，大孤堆墓遗址周边划定控制建设区，大孤堆墓周边为荒地，经现场勘查大孤堆墓遗址场地土壤目前未被扰动

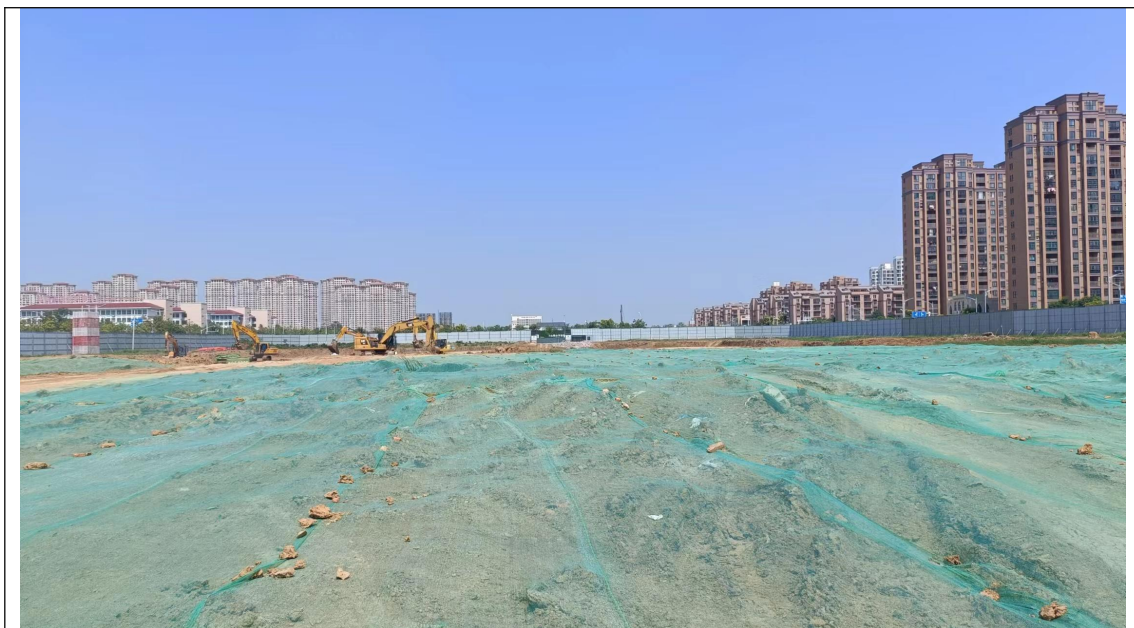
南部地块现状照片，地块现状为空地，主要是对场地进行平整挖方（挖方主要集中在东北部区域，深度 1m 左右，目前已挖约方 9098m<sup>3</sup>，地块其他区域均进行了平整，表层土壤被较大幅度扰动），挖出的土方目前外运至李郢孜镇采煤沉陷区用于生态修复，后期施工过程将挖方 204730.28m<sup>3</sup>，填方 87480.05m<sup>3</sup>，多余的土方继续外运至李郢孜镇采煤沉陷区用于生态修复。

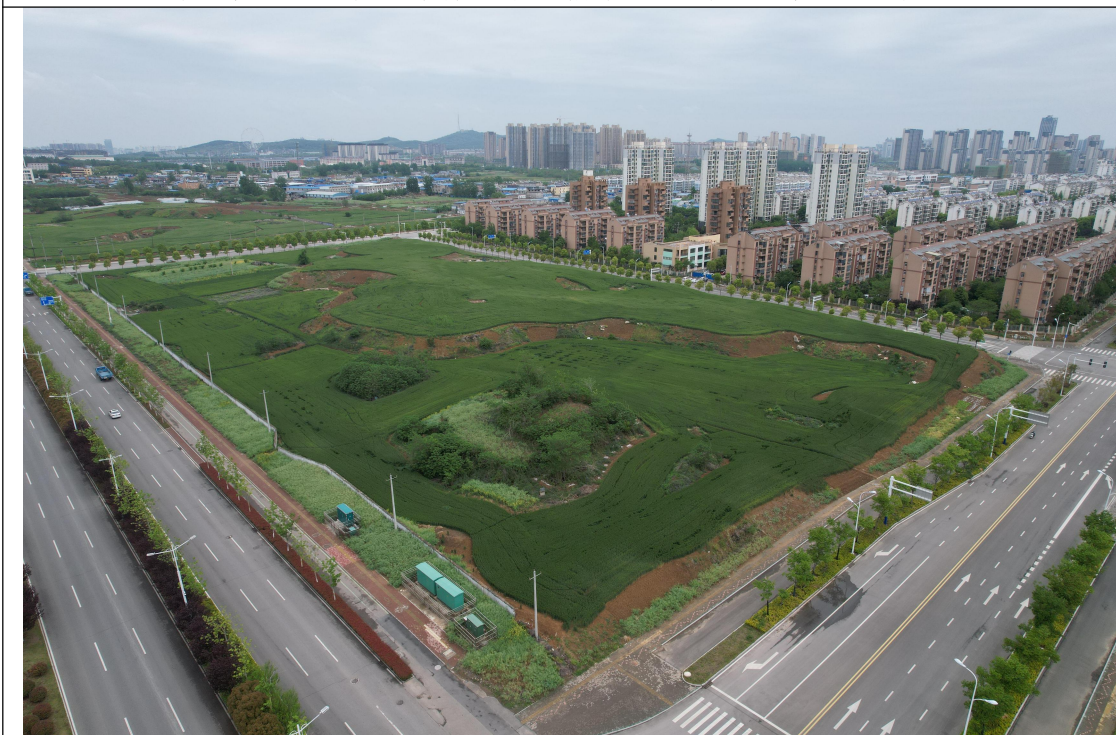
中部地块 2023 年 5 月场地平整前航拍照片（地块主要为空地，西南侧为大孤堆墓遗址，中东部区域堆存的土方来自于东侧香樟苑小区三期建设过程中的开挖的土方，香樟苑小区三期原地块为农用地和村庄，无工业企业存在，目前该地块中东部区域堆存的土方已外运至李郢孜镇采煤沉陷区用于生态修复）

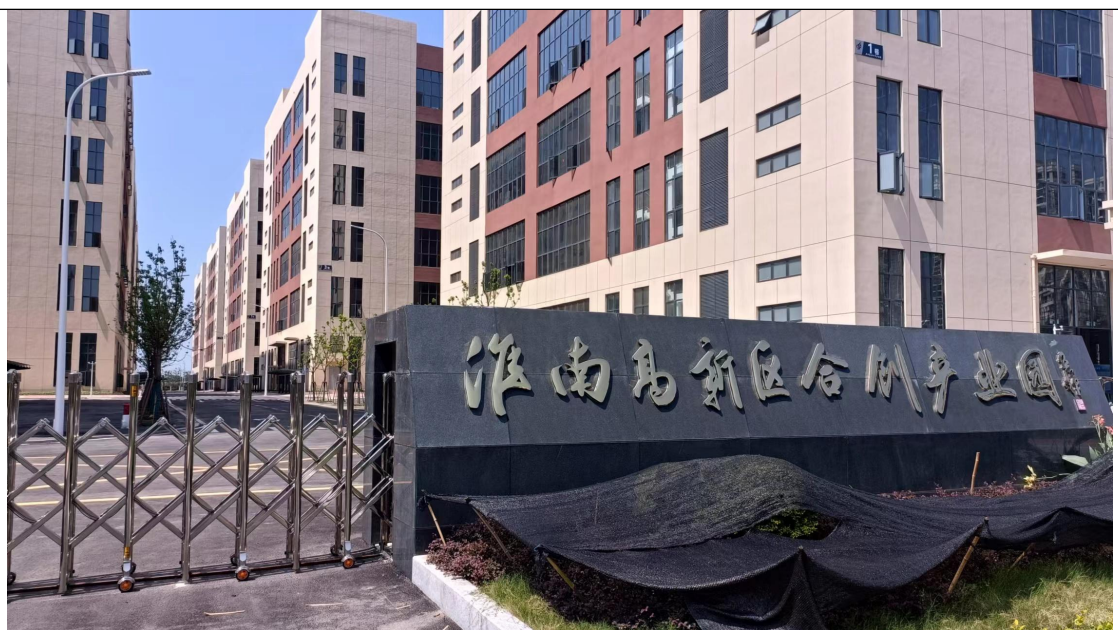
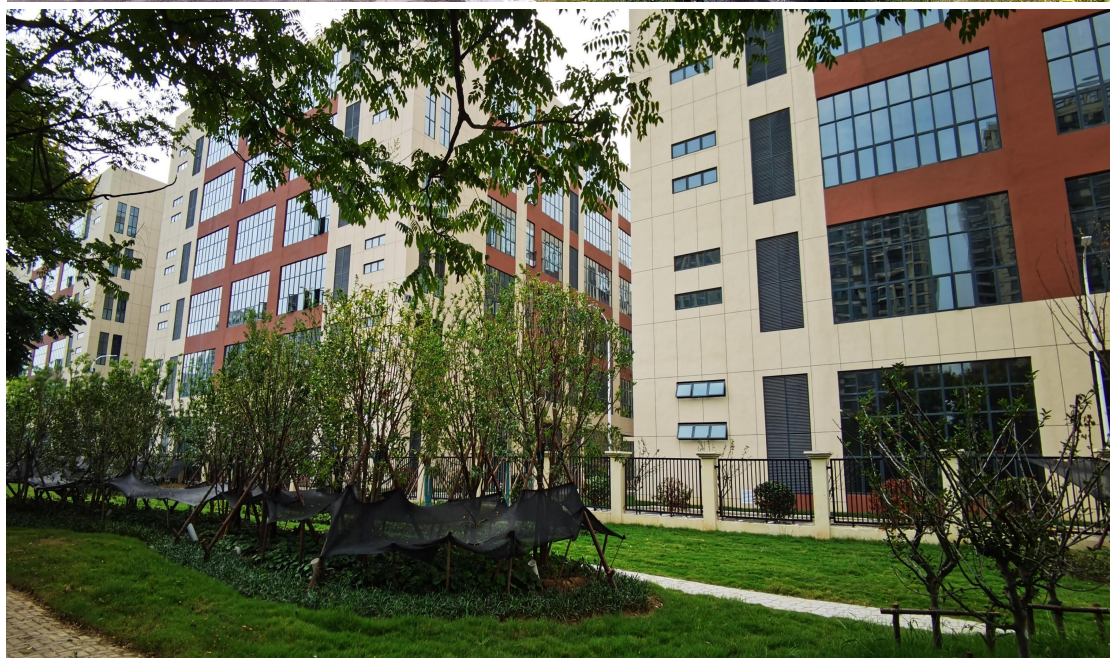
地块南侧 300m 外的淮南高新区合创产业园（紫薇苑小区 A 区、B 区南侧）

经现场踏勘和访谈淮南高新区合创产业园刚刚建成，目前尚无企业入驻，不会对项目地块土壤环境质量造成影响。

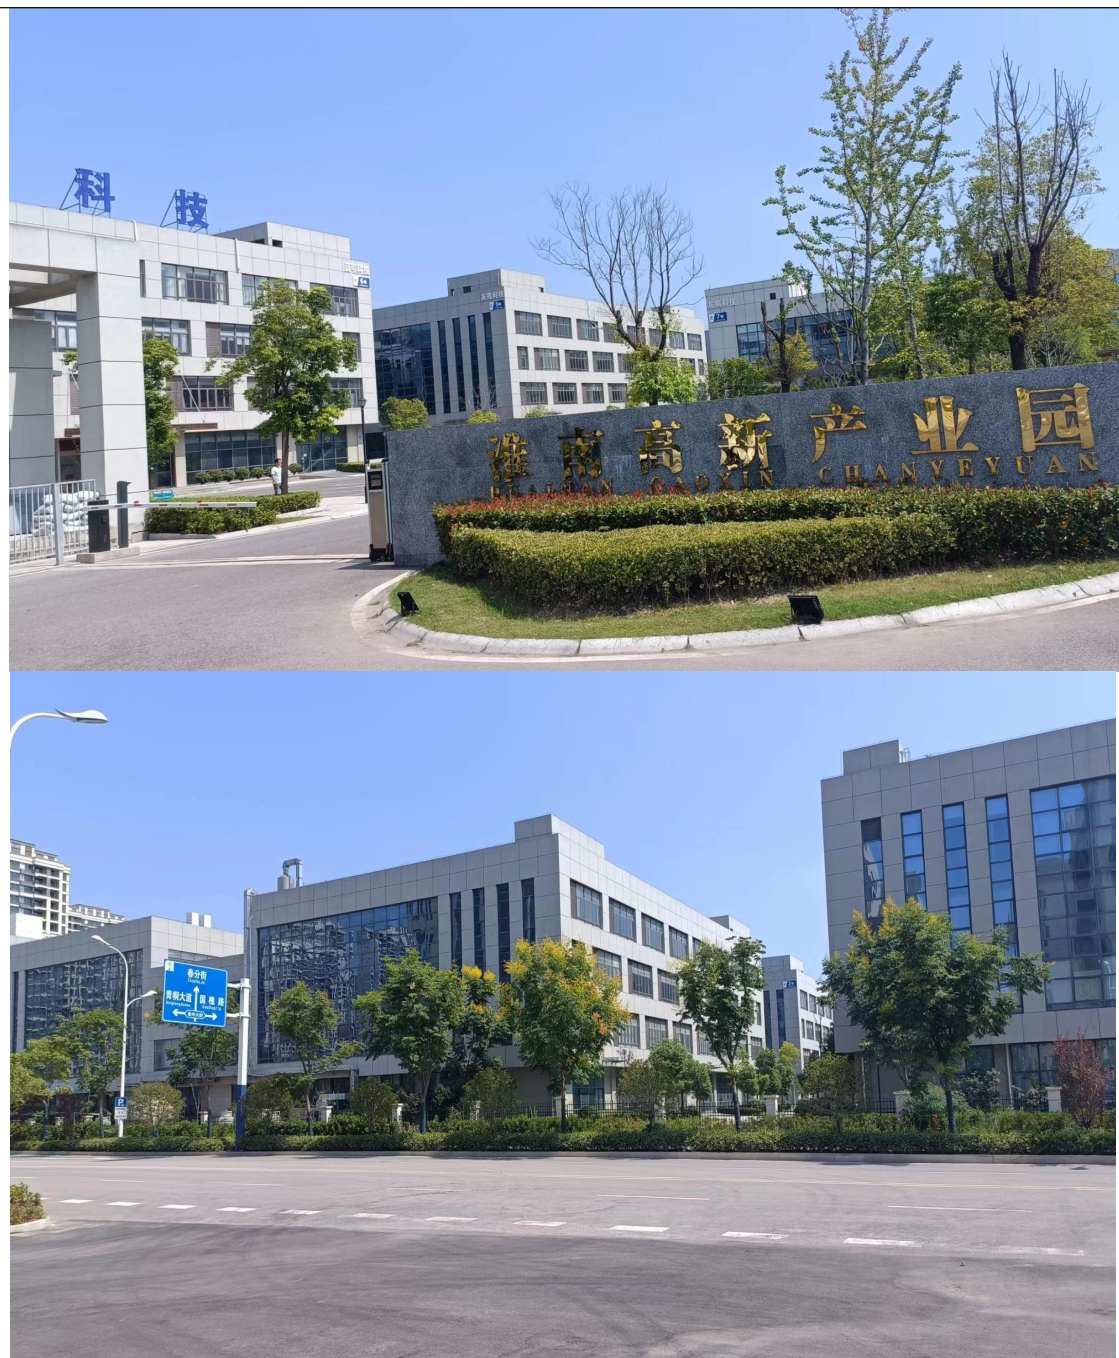
地块东南侧460m外的淮南高新产业园（紫薇苑小区C区南侧）

经现场踏勘淮南高新区产业园西北角的一栋标准化厂房，在项目场地 500m 范围内，目前标准化厂房无企业入驻，不会对项目地块土壤环境质量造成影响。
